ОБ ОЦЕНКЕ ТЕХНИЧЕСКОГО СОСТОЯНИЯ ОПОР МОСТОВЫХ СООРУЖЕНИЙ

ABOUT THE ASSESSMENT OF THE TECHNICAL CONDITION OF BRIDGE STRUCTURES PIERS

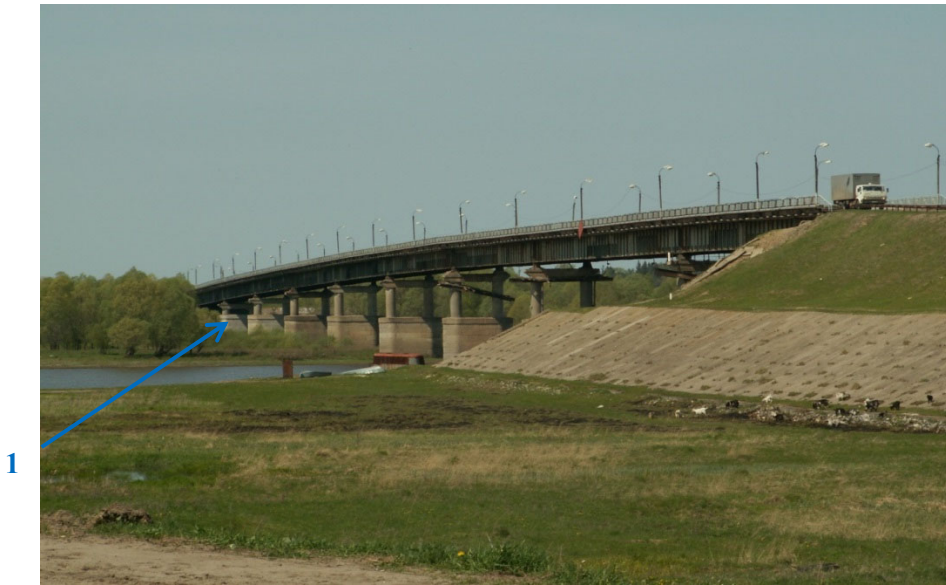
*Рис. 1. Общий вид моста через р. Сура в г. Ядрин
Чувашской Республики:
1 – опора № 2*

Пример 1. Большой автодорожный мост, построенный в 1982 г. по нормам СН 200-62 [3] в г. Ядрин Чувашской Республики, пересекает реку Сура по схеме $3 \times 63 + 3 \times 63 + (63 + 84 + 63)$ (рис. 1).

Пролетные строения сталежелезобетонные из трех неразрезных плетей выполнены по типовому проекту Ленгипротрансмоста вып. 608/4. Крайние опоры – козлового типа из свай-оболочек диаметром 1,6 м, промежуточные опоры – комбинированного типа с массивной нижней частью в зоне переменного уровня воды и столбчатой верхней частью в виде П-образной надстройки из двух столбов диаметром 1,6 м, объединенных ригелем. Основание промежуточных опор – свайное из свай оболочек диаметром 1,6 м. Высота опор над уровнем ростверков – до 22,0 м. При проведении предпроектного обследования в 1996 г., при спуске со смотровых ходов пролетного строения, на ригеле опоры 2 ощущались значительные колебания ригеля опоры в направлении вдоль оси моста, что не наблюдалось на остальных опорах. Тщательное изучение проектной и исполнительной документации показало, что столбчатая надстройка из двух железобетонных оболочек диаметром 1600 мм смонтирована и омоноличена в колодцах глубиной 1700 мм в теле массивной части опоры при температуре воздуха – 24°С. Осуществлялся электропрогрев с использованием сварочных электродов, глубина прогрева составила около 40 см. В результате узел сопряжения столбчатой надстройки с массивной частью опоры был выполнен из размороженного бетона, покрытого сверху тонким слоем бетона класса В12. Подробно

работы по обследованию моста описаны в монографии [4]. Амплитуда раскачивания верха ригеля столбчатой надстройки опоры № 2 с неподвижной опорной частью при проезде единичного груженого автосамосвала КамАЗ составила 10-15 мм, путем измерения с помощью индикатора часового типа. Этого оказалось достаточно для превышения предельно возможной линейной подвижности секторной опорной части на опоре 2 при низкой температуре. Состояние моста было оценено как аварийное вследствие угрозы обрушения из-за схода пролетного строения с опорной части.

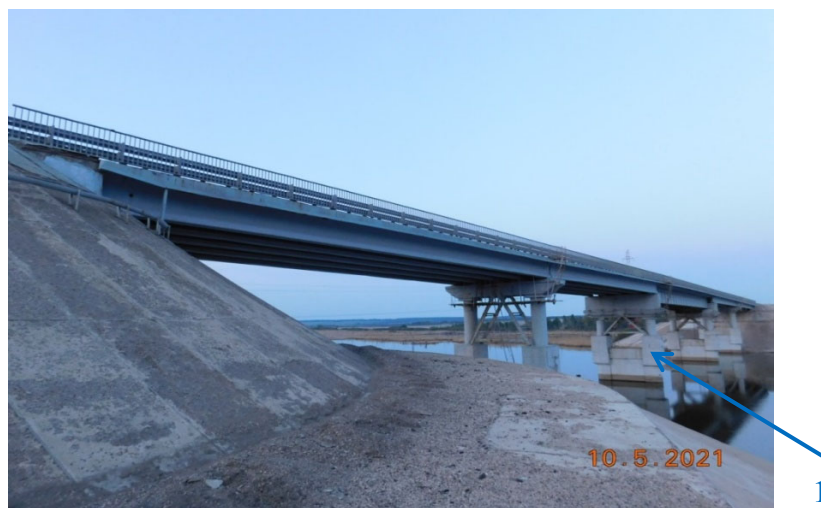
Рис. 2. Общий вид моста через р. Мензеля на км 1103+652 автомобильной дороги М-7 «Волга»:
1 – усиленные узлы объединения стоек с массивной частью после завершения ремонтных работ

Пример 2. Мост через реку Мензеля в Республике Татарстан расположен на федеральной автомобильной дороге М-7 «Волга», балочно-разрезной, имеет схему 33,0+33,0+42,6+33,0+33,0 м, построен в 1980 г. по нормам СН 200-62 [3] (рис. 2).

В 1995 г. по договору с заказчиком, Государственной дорожной службой Республики Татарстан, выполнено обследование и испытание моста. Непосредственным поводом к проведению обследований послужило обращение работников эксплуатирующей организации, заметивших раскачивание в направлении вдоль оси моста опор № 3 и № 4. В связи с повышением уровня воды в р. Мензеля, находящейся в подпоре Нижнекамского водохранилища, значительная часть тела опор и узлы сопряжения массивной части опор с ростверком свайного основания

Для оценки состояния заделки столбчатой надстройки в массивную часть опоры № 4 были проведены динамические испытания. Записаны с помощью механического вибрографа продольные относительно оси моста виброграммы амплитуд (перемещений) ригеля опоры № 4 под воздействием горизонтальной возмущающей силы от силы трения в подвижных катковых опорных частях, возникающих при увеличении длины растянутых волокон главных балок сталежелезобетонного пролетного строения при нагружении его подвижной нагрузкой.

Измеренное значение максимального перемещения составило 17 мм. Возмущающая сила $P = f(t)$ определена по измеренному значению прогиба свободного конца консоли (столбчатой части опоры) при заземленном нижнем конце. Значение возмущающей силы для достижения измеренного перемещения ригеля столбчатой надстройки опоры № 4 равно 560 кН. Это намного больше максимально возможных значений возмущающей колебания силы трения (20 кН) в опорных частях. Очевидно наличие повреждений в узле сопряжения столбчатой надстройки и массивной части, т.е. образование условного шарнира с ограничением угла поворота.

После выполнения ремонтных работ с усилением узла объединения столбчатой надстройки с массивной частью опор № 3 и № 4 требуемая изгибная жесткость опор была восстановлена.

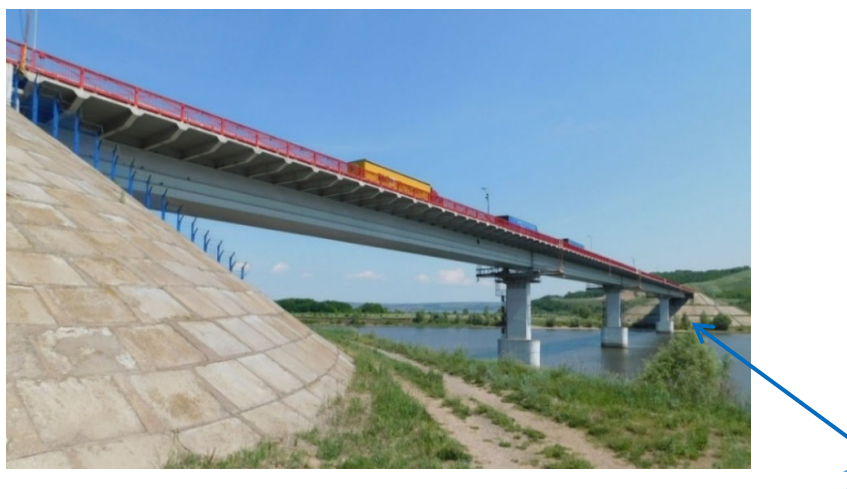
*Рис. 3. Общий вид моста через р. Свяга на км 757+185
автомобильной дороги М-7 «Волга»:*

1 – опора № 4

Пример 3. Балочно-неразрезной мост через р. Свягу на автомобильной дороге М-7 «Волга» выполнен по схеме 84+84+126+84 м (рис. 3), был сдан в эксплуатацию в 1996 г. по СНиП 2.05.03-84* [5]. При выполнении приемо-сдаточных обследований и испытаний заказчик – ПРСО «Татавтодор» – предложил оценить техническое состояние опоры № 4 из-за наличия дефектов в виде широких трещин в стыках между контурными железобетонными блоками массивной части опоры. Причиной образования трещин являлись случайные (аварийные) ударные нагрузки при монтаже пролетного строения по ригелю и телу опоры.

Согласно программе испытаний, пролетное строение моста нагружали колоннами груженых автосамосвалов КамАЗ. Под воздействием нагрузки пролетное строение деформировалось. При растяжении (сжатии) нижних полок балки в опорных частях происходили линейные перемещения, инициирующие силы трения. Их величина была измерена в расчетном сечении с использованием деформометров, установленных на массивной части опоры № 4 на основе индикаторов часового типа МИГ-1 с ценой деления шкалы 1 мкм, с удлинителями на базе 450 мм для перекрытия швов оштукатуривания железобетонных контурных блоков. Кроме того, были измерены значения деформаций, вычислено значение растягивающих напряжений $\sigma = 0,82$ МПа. При работе опоры по консольной схеме горизонтальное усилие составляло 390 кН, что меньше расчетного значения при нормативном коэффициенте трения в опорных частях, равного 0,03. Коэффициент трения в опорных частях также был рассчитан из величины растягивающих напряжений в контрольной точке. Его значение оказалось близким к нормативному.

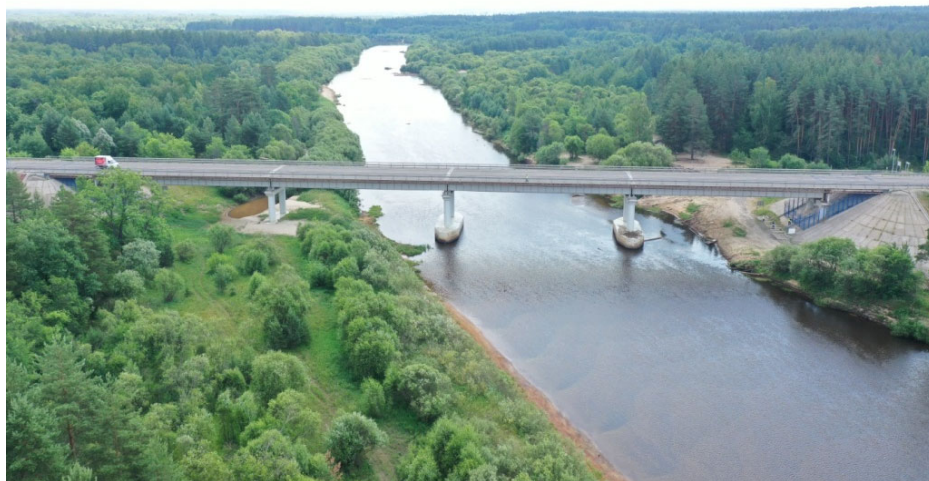
*Рис. 4. Общий вид моста через р. Б. Кокшага на км 35+405
Автомобильной дороги Р-176 «Вятка»*

Пример 4. Мост через р. Б. Кокшага на автомобильной дороге Р-176 «Вятка», построенный в 1985 г. по нормам СН 200-62 [3], имеет схему 12,0+4х42,6+12,0 (рис. 4). Крайние пролеты – плитные железобетонные, а средние – сталежелезобетонные. При проектировании капитального ремонта требовалось оценить технического состояние опор, выполнить статические испытания.

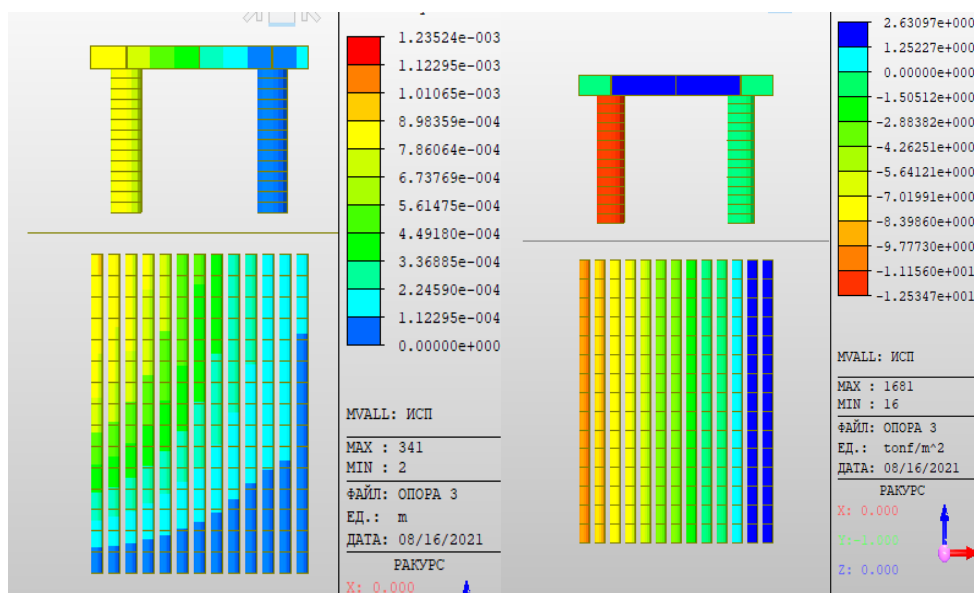
Рис. 7. Контуры перемещений и напряжений сжатия от испытательной нагрузки (35 тс)

Из расчета загрузений модели был установлен створ расположения испытательной нагрузки и определены расчетные перемещения и напряжения сжатия от воздействия вынуждающей силы. Полученные значения напряжений принимались в качестве исходных данных при анализе состояния конструкции опоры. На **рис. 7** визуальны отображены расчетные величины контура перемещений КЭ-модели опоры.

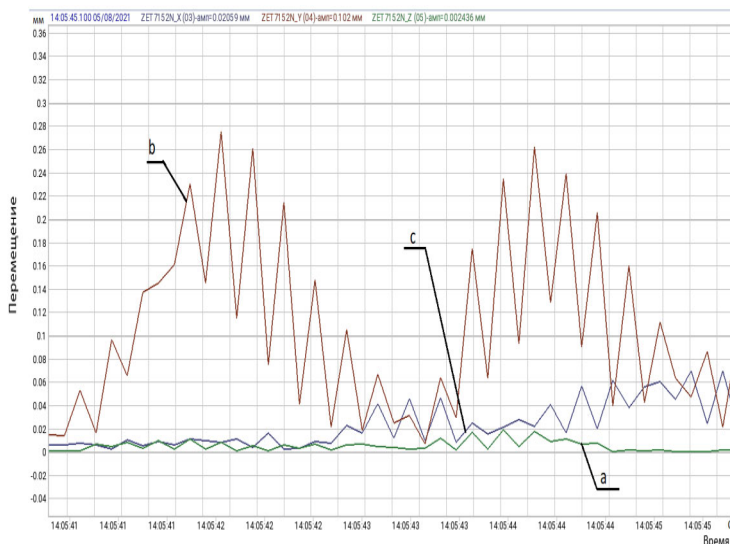
Рис. 8. Виброперемещения в вертикальном (а) направлении, горизонтальном (b) вдоль оси моста и горизонтальном (c) поперек оси моста

Наиболее характерные спектральные характеристики колебательных процессов по результатам испытаний отмечены в конструкции промежуточной опоры № 3 и приведены на **рис. 8** и **9** (направление осей: X – поперечное, Y – продольное, Z – вертикальное).

По виброграммам, приведенным на **рис. 8**, можно заключить, что в испытуемой конструкции опоры продольные перемещения вдоль оси моста существенно превышают перемещения в вертикальном и горизонтальном направлениях поперек оси моста.

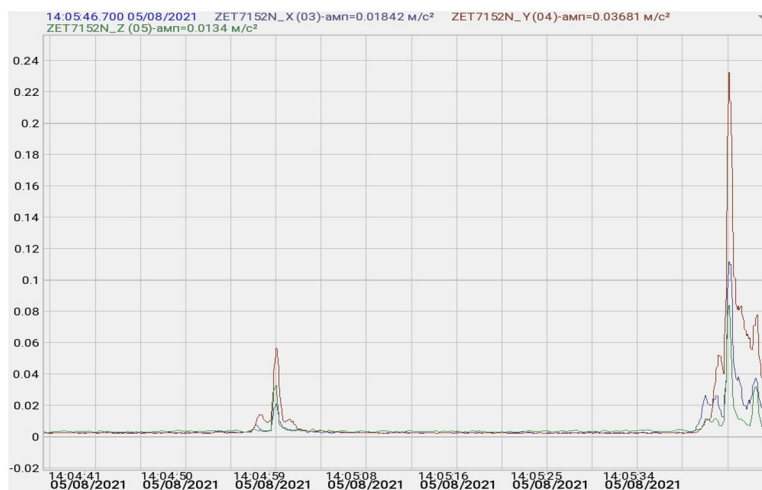
Рис. 9. Виброускорения колебаний опоры № 3 по трем осям
