**ОПЫТ КОМПЛЕКСНЫХ ОБСЛЕДОВАНИЙ
ДОРОЖНЫХ ОДЕЖД ГЕОРАДАРАМИ И
УСТАНОВКАМИ УДАРНОГО НАГРУЖЕНИЯ**

Канд. техн. наук **Р.А. Ерёмин**,
д-р техн. наук, профессор **А.М. Кулижников**
(ФАУ «РОСДОРНИИ»)
Конт. информация: EreminRA@rosdornii.ru;
KulizhnikovAM@rosdornii.ru

Рассмотрен опыт совместного применения георадаров и установок ударного нагружения при обследовании автомобильных дорог с целью определения прочностных свойств дорожных одежд. Проанализирован отечественный и зарубежный опыт комплексных обследований за период с 1998 г. Приведены основные параметры, получаемые по результатам ударного нагружения и георадарных обследований и используемые в настоящее время в расчетах прочности дорожных одежд. Предложены пути совершенствования методики комплексного расчета дорожных конструкций по прочности.

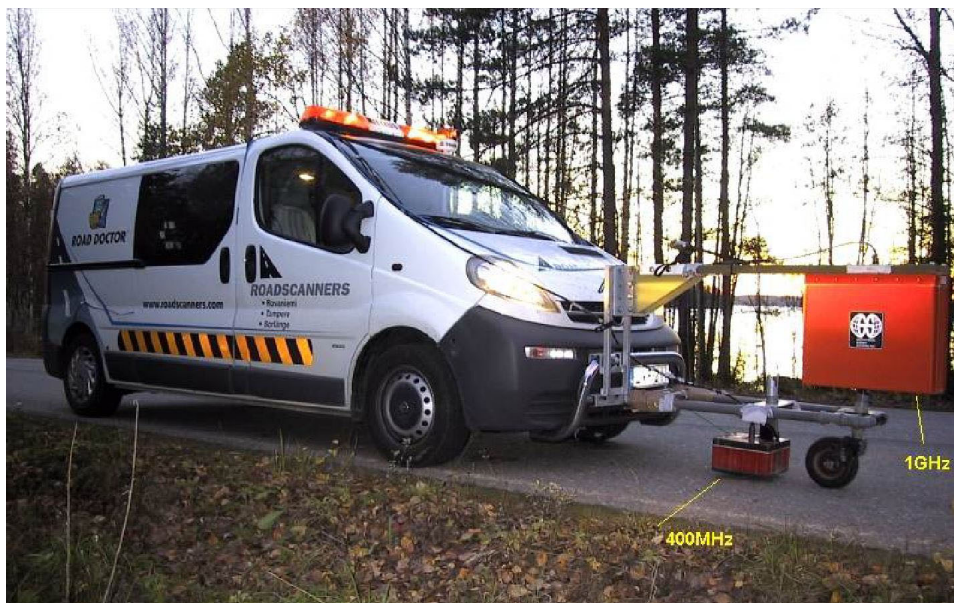
При георадарном обследовании применяли наземную антенну с центральной частотой сканирования 400 МГц для исследования нижних слоев дорожной конструкции и оценки вида грунтов земляного полотна, а также бесконтактную антенну с центральной частотой сканирования 1 ГГц для исследования дорожного покрытия и подстилающих его верхних слоев основания (рис. 1).

Рис. 1. Передвижная дорожная лаборатория с антеннами георадара 1,0 ГГц и 400 МГц

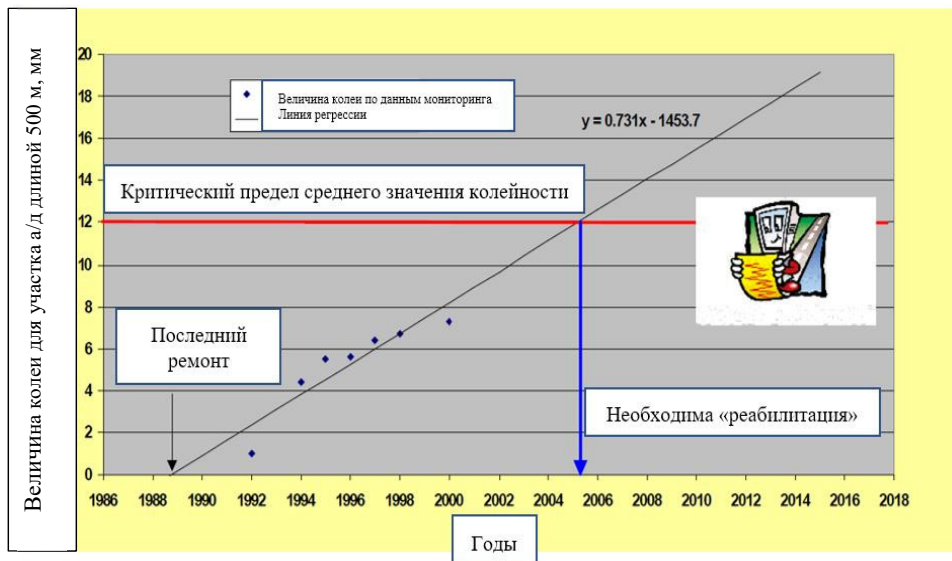
среднего значения, определенного опытным путем, и, например, составившим для колеяности 12 мм, был спрогнозирован остаточный срок службы дорожной одежды. Когда линия регрессии достигала предельного значения по величине ровности, была необходима «реабилитация» дорожной одежды (**рис. 2**).

Рис. 2. Принцип расчета остаточного ресурса по колеяности

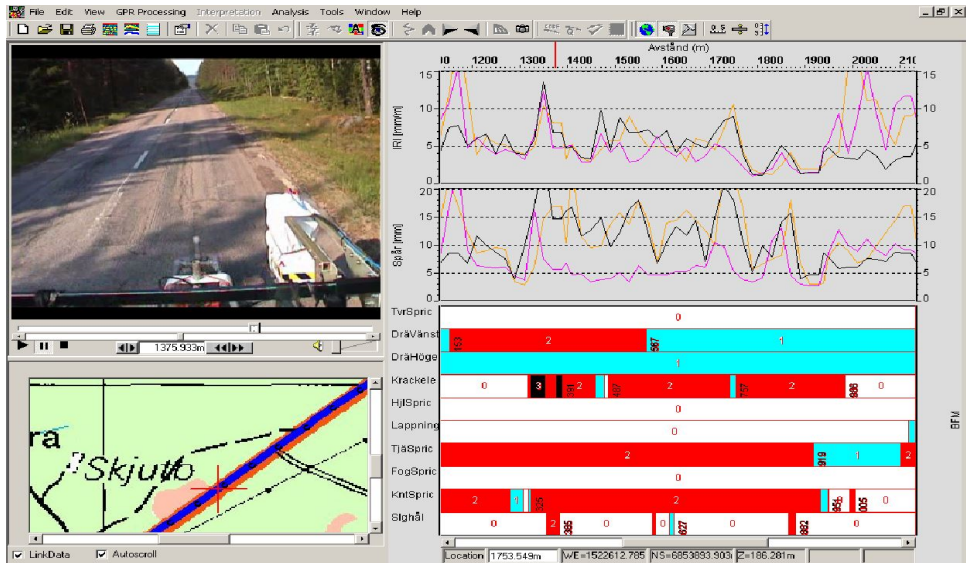
Стандартный вид представления результатов комплексной оценки состояния автомобильной дороги показан в интерфейсе программного обеспечения Road Doctor (**рис. 3**). Поскольку все данные между собой связаны, можно совершить «виртуальную поездку» по автомобильной дороге, чтобы увидеть, как дорожные условия меняются на протяжении всей этой поездки.

Рис. 3. Результат комплексной оценки состояния автомобильной дороги:

левое верхнее окно – состояние дорожного покрытия и водоотвода на основе видеосъемки; левое нижнее окно – траектория движения дорожной лаборатории; правое верхнее окно (1-я секция сверху) – результат интерпретации георадарного профиля; правое верхнее окно (2-я – 4-я секции сверху) – результат измерения продольной и поперечной ровности, а также чаши прогибов соответственно; правое нижнее окно (5-я секция сверху) – результат классификации состояния поверхностного водоотвода и дефектов дорожного покрытия соответственно; правое нижнее окно (6-я секция сверху) – результат классификации по индексу несущей способности, а также усредненной несущей способности для участка автомобильной дороги (а/д) длиной 500 м соответственно

Как видно из **рис. 3**, итоговой оценкой состояния автомобильной дороги на основании комплексных обследований является усредненная несущая способность (Bearing Capacity value, BC) каждого 500-метрового участка, которая, например, для дорог с гравийным покрытием рассчитывается по формуле (2):

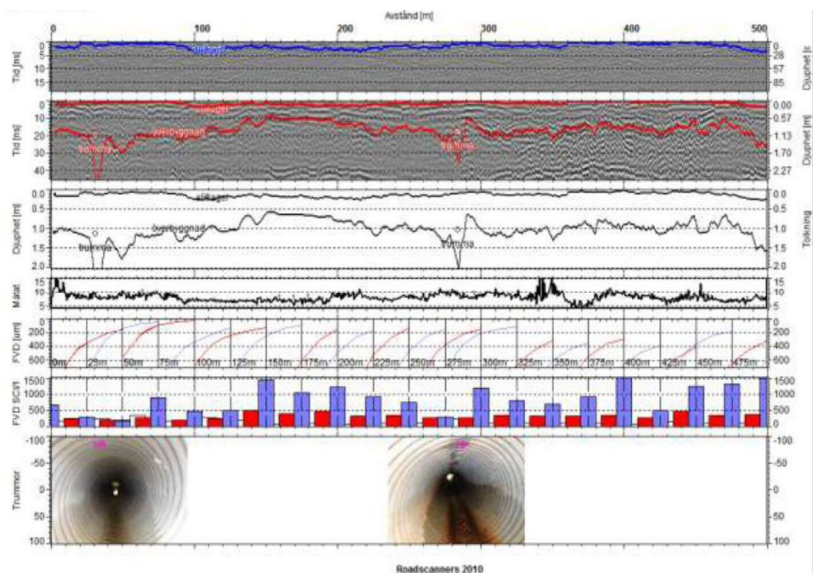
Все данные, полученные при полевом обследовании, были занесены в специализированное программное обеспечение Road Doctor. Интерфейс окна указанного программного обеспечения представлен на рис. 4.

Рис. 4. Интерфейс окна программного обеспечения Road Doctor:
в верхнем окне синяя линия показывает подошву слоя износа; в следующем окне красными линиями представлены кровля и подошва дорожной одежды; в окне ниже указаны отдельно границы слоев дорожной одежды без подложки в виде георадарного профиля; в четвертом сверху окне отображается содержание влаги в верхнем слое асфальтобетона; на пятом сверху графике представлены чаши прогиба, полученные при измерении установкой ударного нагружения FWD; на шестом – результаты измерений чаш прогиба, и, наконец, на нижних рисунках – фотографии внутреннего пространства водопропускных труб, иллюстрирующие их состояние; (все данные в окне предоставлены с линейной привязкой)

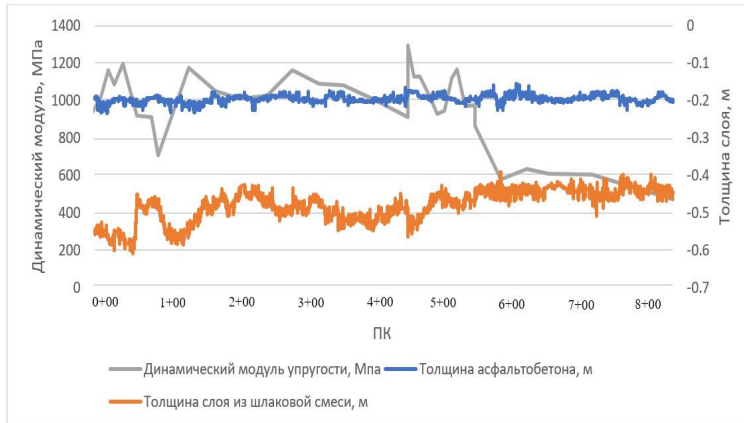
Так, на **рис. 6** представлены графики изменения толщины слоев дорожной одежды (отмечено синим и оранжевым цветами), совмещенные с графиком изменения динамического модуля упругости на поверхности (показано серым цветом), определенного по методу Elmod back-calculation с использованием установки ударного нагружения (FWD) производства Dynatest [7]. Подошва дополнительного слоя основания дорожной одежды из песка не обнаруживается по причине отсыпки земляного полотна из того же материала. Несмотря на сравнительную однородность толщины верхних слоев дорожной одежды (с заполнителем из каменных материалов), можно отметить значительное изменение динамического модуля упругости на поверхности дорожной одежды.

Рис. 6. Зависимость изменения динамического модуля от толщины слоев дорожной одежды

На **рис. 7** показан георадарный профиль, в составе которого имеется участок, результаты измерений на котором отображены на **рис. 6**. Георадарные данные представлены для антенного блока с центральной частотой зондирования 250 МГц (**рис. 7**), в то время как толщина конструктивных слоев определялась антенной 700 МГц (результаты отрисовки границ приведены на **рис. 6**).

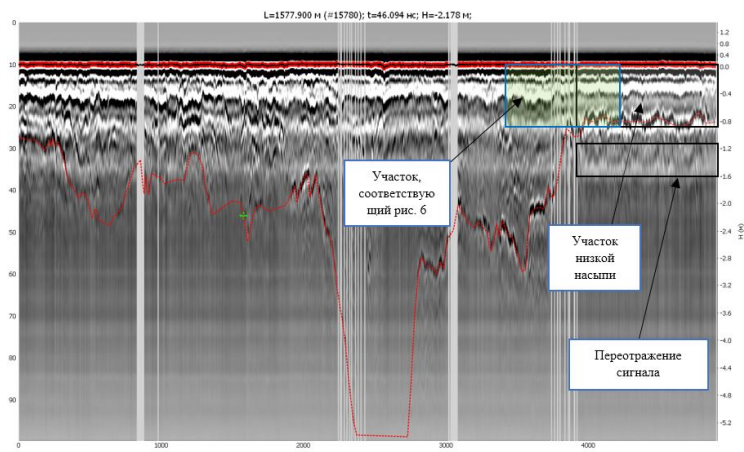
Из **рис.7** видно, что участок автомобильной дороги, на котором происходит снижение динамического модуля, проходит в низкой насыпи (до 1 м). При этом высота насыпи на прилегающих участках местами превышает 5 м. В основании дорожной одежды на участке снижения динамического модуля наблюдаются так называемые переотражения электромагнитного сигнала георадара, что является признаком повышенной влажности грунтов. Малая высота насыпи вместе с необеспеченным осушением грунтов земляного полотна будет негативным образом влиять на результаты определения прочностных характеристик дорожных одежд. К сожалению, в рамках выполненных работ амплитудно-частотные характеристики участка не анализировались, но при этом наличие переотражения на волновой картине свидетельствует об отличии электрофизических свойств грунтов земляного полотна на участке снижения прочностных характеристик.

Рис. 7. Радарограмма (250 МГц):
красная линия – подошва земляного полотна

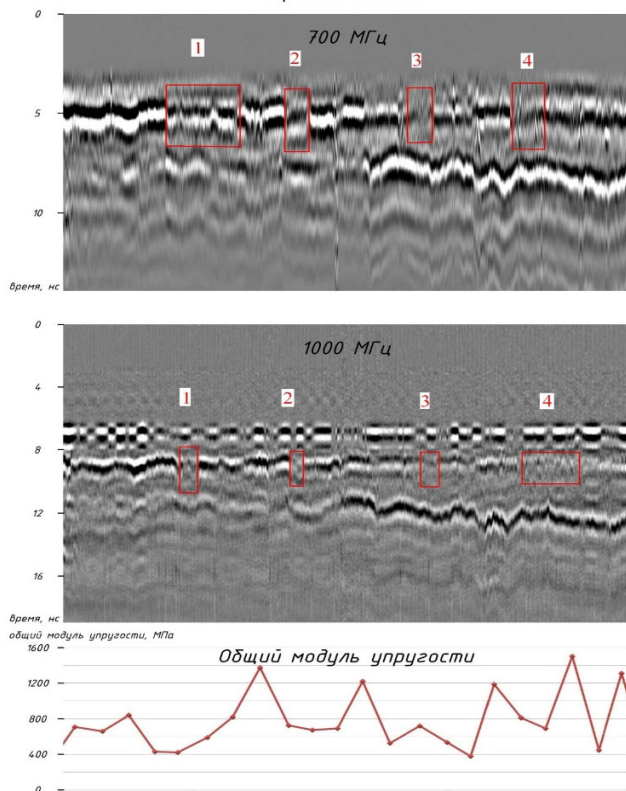
В развитие этой темы обратимся к исследованию профессора А.М. Кулижникова [8] в части анализа зависимостей амплитудно-частотных характеристик отражения электромагнитного сигнала на границах контакта слоев дорожной конструкции. Причиной изменения прочности дорожной одежды может являться необеспеченное сцепление между асфальтобетонными слоями, взаимопроникновение частиц на границе слоев из каменного и мелкодисперсного материала, заиливание дренирующего грунта, разрыв армирующего геосинтетического материала и т.п. [8]. Как правило, отсутствие или плохое прослеживание отражающих границ (снижение интенсивности отражающих границ) на радарограммах является признаком вышеуказанных нарушений. В рамках исследования [8] была предпринята попытка количественно оценить зависимости между амплитудой и частотой отражения сигнала георадара в дорожной конструкции, поведением осей синфазности и признаками волновой картины на границах контакта слоев дорожной одежды, а в конечном счете и относительным изменением динамического модуля на поверхности дорожного покрытия по результатам ударного нагружения. Изображения радарограмм с отмеченными зонами 1-4, в которых проводился анализ амплитуды сигнала, показаны на **рис. 8**. Радарограммы представлены для частот антенных блоков 700 и 1000 МГц совместно с графиком изменения общего модуля упругости по данным ударного нагружения. Значения измеренных амплитуд отраженного сигнала в зонах 1 и 4, а также до и после них на той же глубине приведены в **табл. 2**. Амплитудно-частотные характеристики зон 1-4 указаны в соответствующих

столбцах с обозначением «1» – «4», области на той же глубине непосредственно до или после анализируемой зоны указаны в столбцах «-1» – «-4» и «+1» – «+4» соответственно.

Рис. 8. Пример георадарного профиля протяженностью 220 м с выделенными местами снижения интенсивности отражающих границ

Как видно из **табл. 2**, в 2-х из 4-х случаев амплитуда отраженного сигнала либо увеличивается, либо снижается в центре зоны снижения интенсивности отраженного сигнала по сравнению с участками уверенного прослеживания границы. Вместе с тем наблюдаются и снижения частоты в этих зонах по сравнению с прилегающими участками. В рамках исследования точно установлено, что количественные параметры амплитуды и частоты сигнала значительно изменяются в местах снижения интенсивности отражающих границ, но поскольку полученные предварительные результаты не во всех случаях были одинаковы, экспериментальные работы и их анализ было предложено продолжить. Вероятно, амплитуда и частота сигнала в чистом виде не являются единственным количественным атрибутом, характеризующим состояние границ контакта слоев дорожной одежды, поскольку на ее величину может влиять большое количество факторов и нелинейных зависимостей. Поэтому целесообразно выполнить количественный анализ и других атрибутов сигнала (например, смена фаз, огибающая сигнала, максимальное абсолютное значение амплитуды, интервал дискретизации, спектр Фурье для каждой трассы, средневзвешенная частота и т.п.), в том или ином виде связанных с амплитудой и частотой отражения, или же атрибутов цвета на изображениях радарограмм (когда оттенки серого на изображениях коррелируют с амплитудой отраженного сигнала). Вместе с тем из **рис. 8** видно, что участки снижения модуля упругости действительно приходятся на местоположение выделенных экспертом зон 1 – 4, что указывает на хорошую сходимость в результатах георадарного обследования и ударного нагружения при определении ослабленных мест.

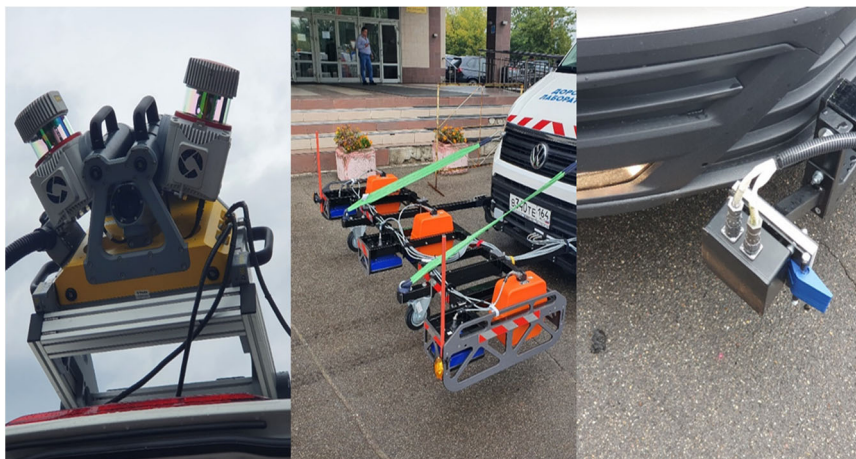
Рис. 9. Передвижная дорожная лаборатория ФАУ «РОСДОРНИИ»

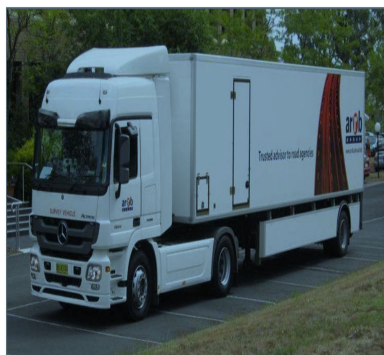
В мировой практике имеются примеры совместного использования георадаров с установками непрерывного измерения прогиба в движении (рис. 10, 11) [9].

Рис. 10. Георадар и установка движущегося дефлектометра для комплексного обследования автомобильных дорог
